وزارة الثقافة
المجلس الأعلى للآثار

ترميم آثار فوه

فوه ١٩٩٧

إعـــــداد : قطاع الآثار الاسلامية والقبطية

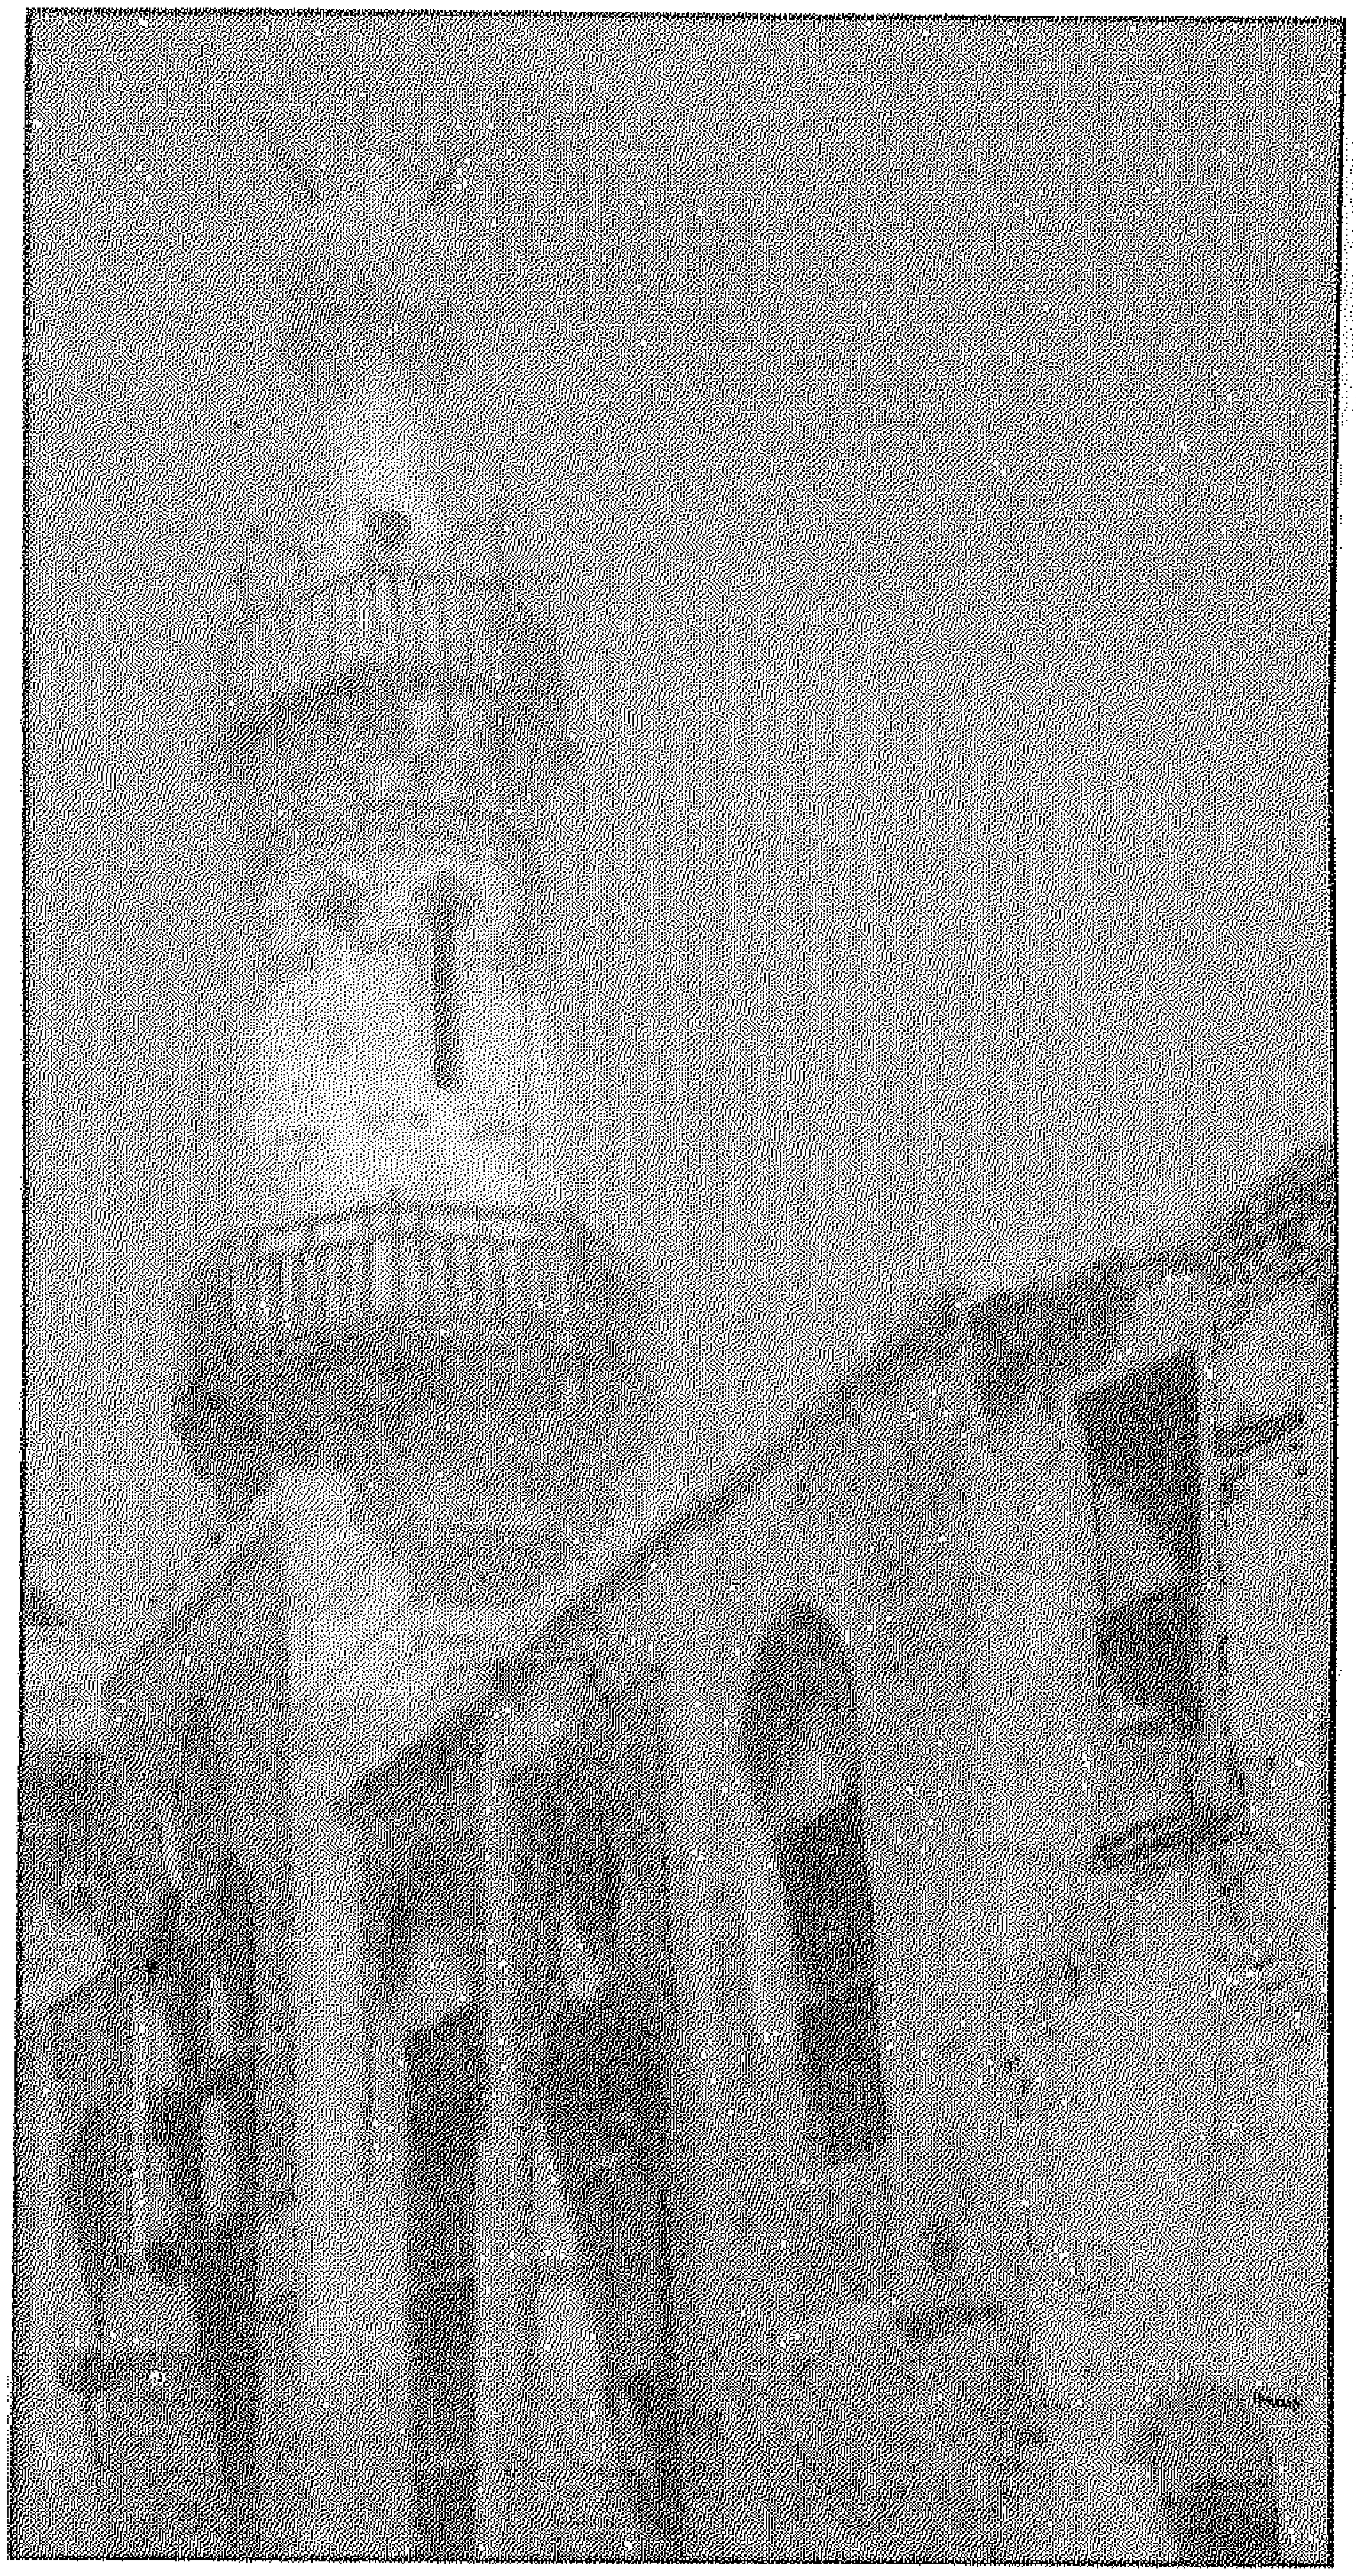
١- تهالك تام بالحوائط والأسقف وظعف بالأساسات .

٢- تصدع بالحوائط والعقود الداخلية .

٣- وجود تصدعات وتهالك بجسم المئذنة ومقرنصاتها .

جامع أبو المكارم قبل الترميم

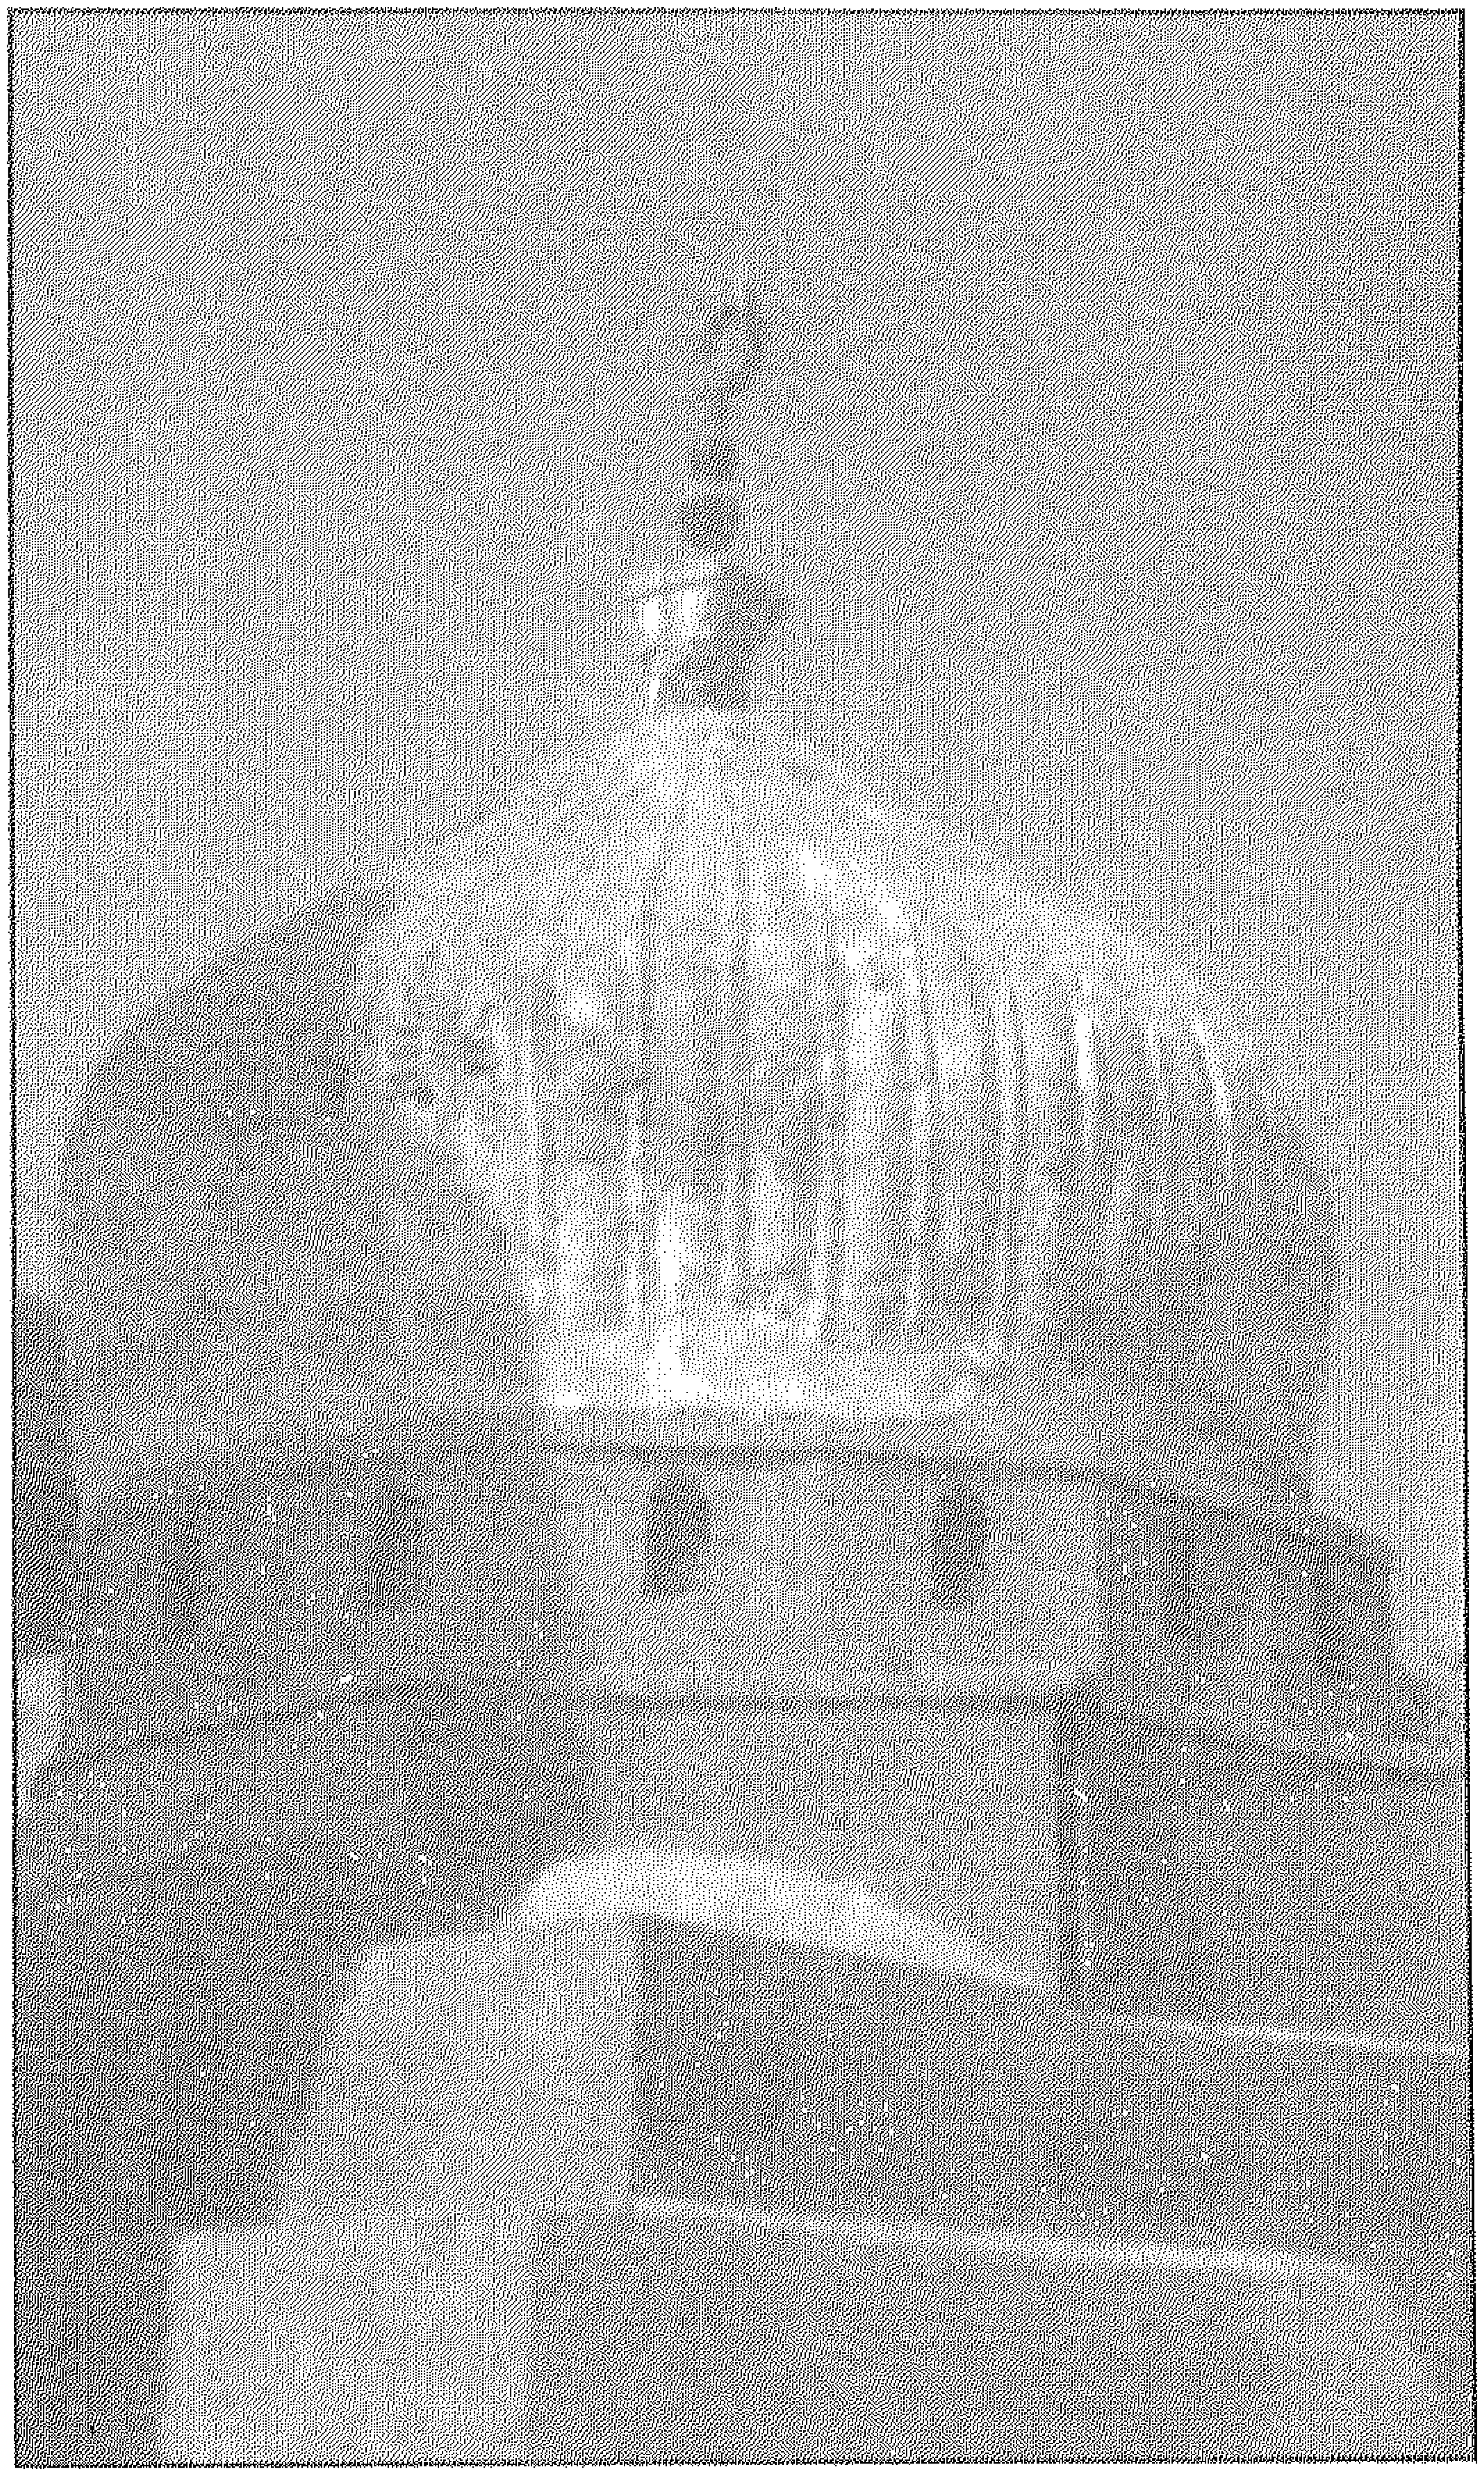
جامع أبو المكارم بعد الترميم

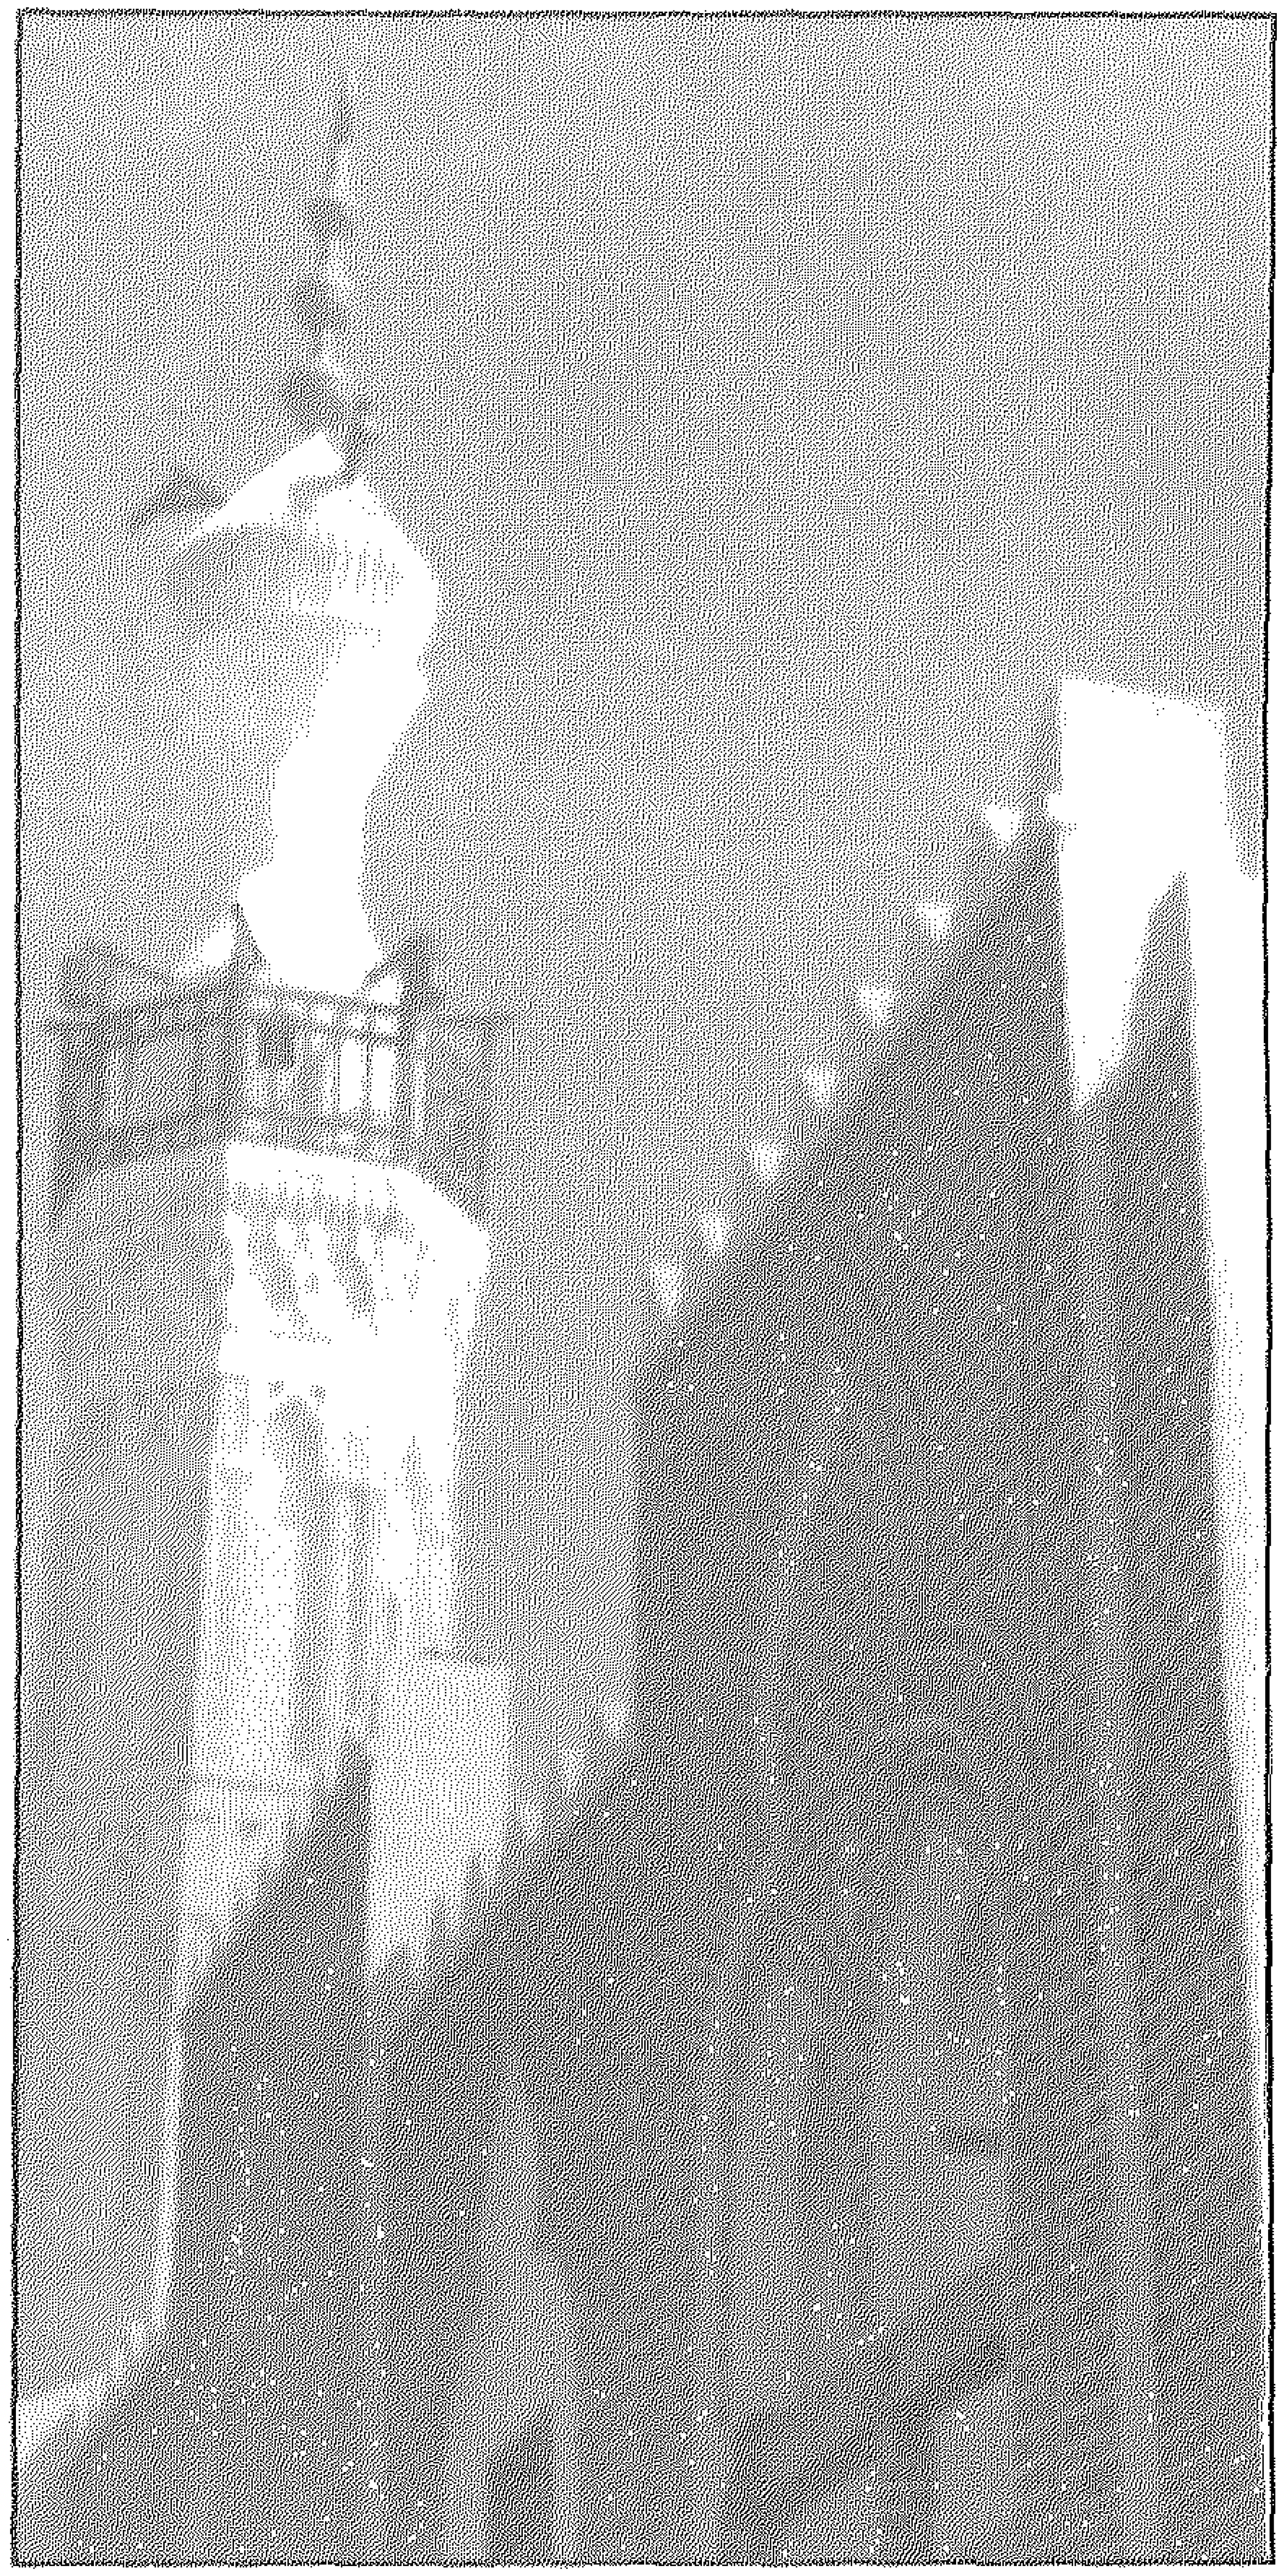
جامع الصعيدي أثناء الترميم

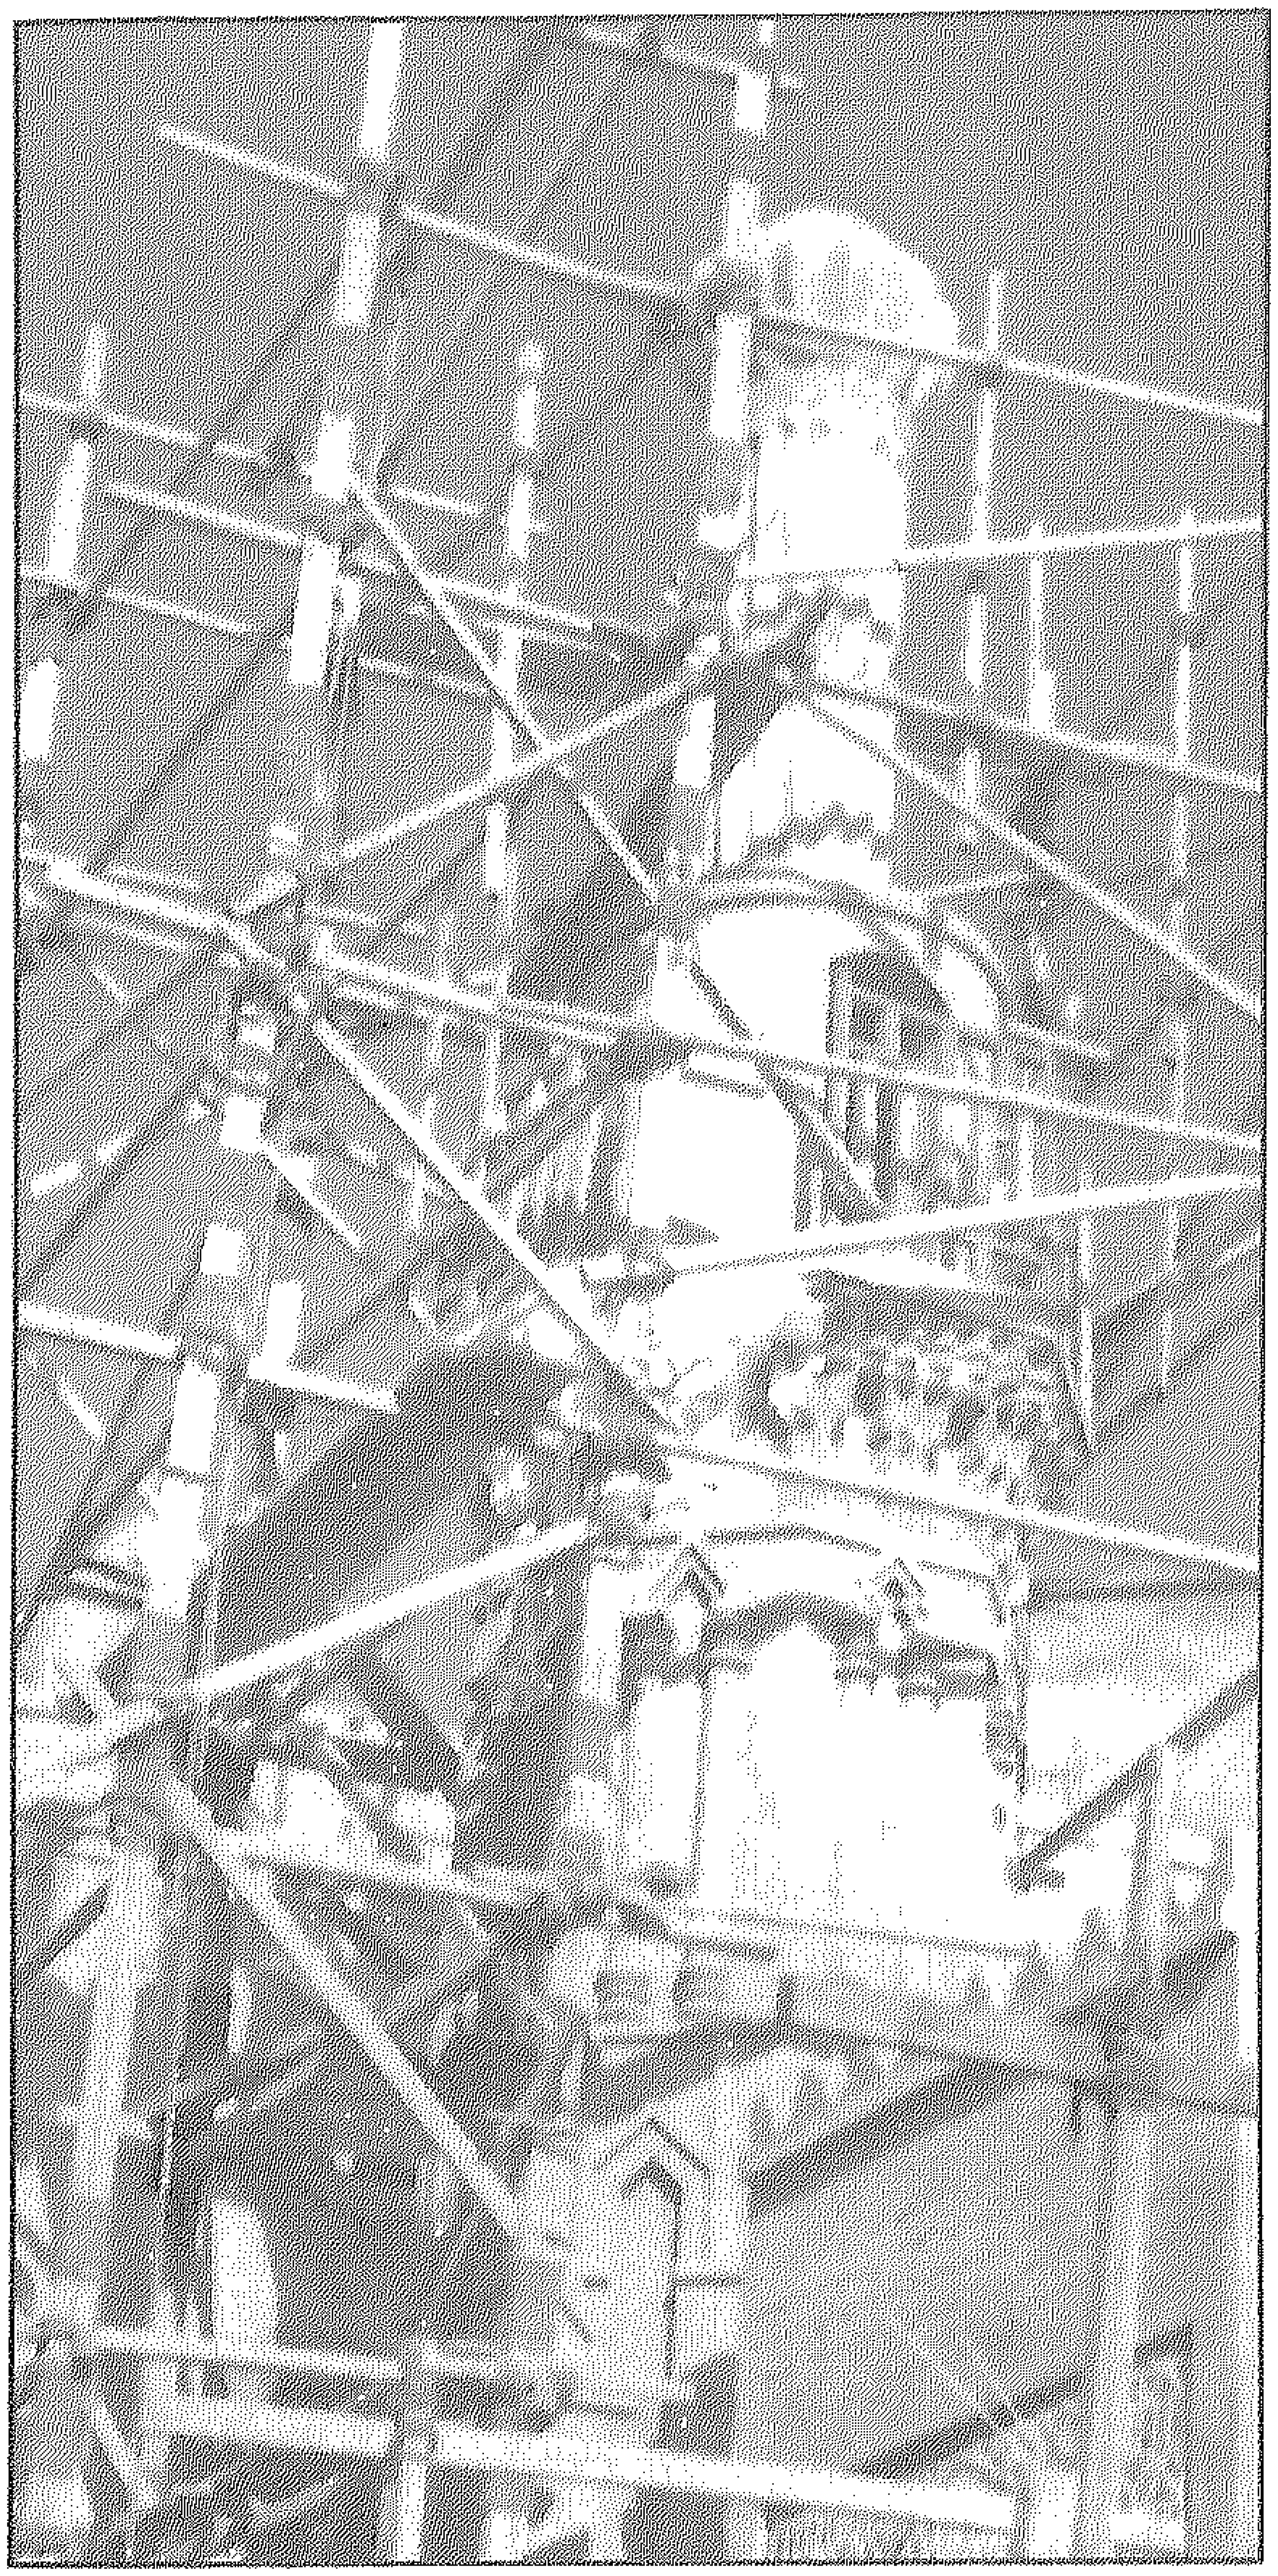
مئذنة مسجد الشيخ شعبان قبل الترميم

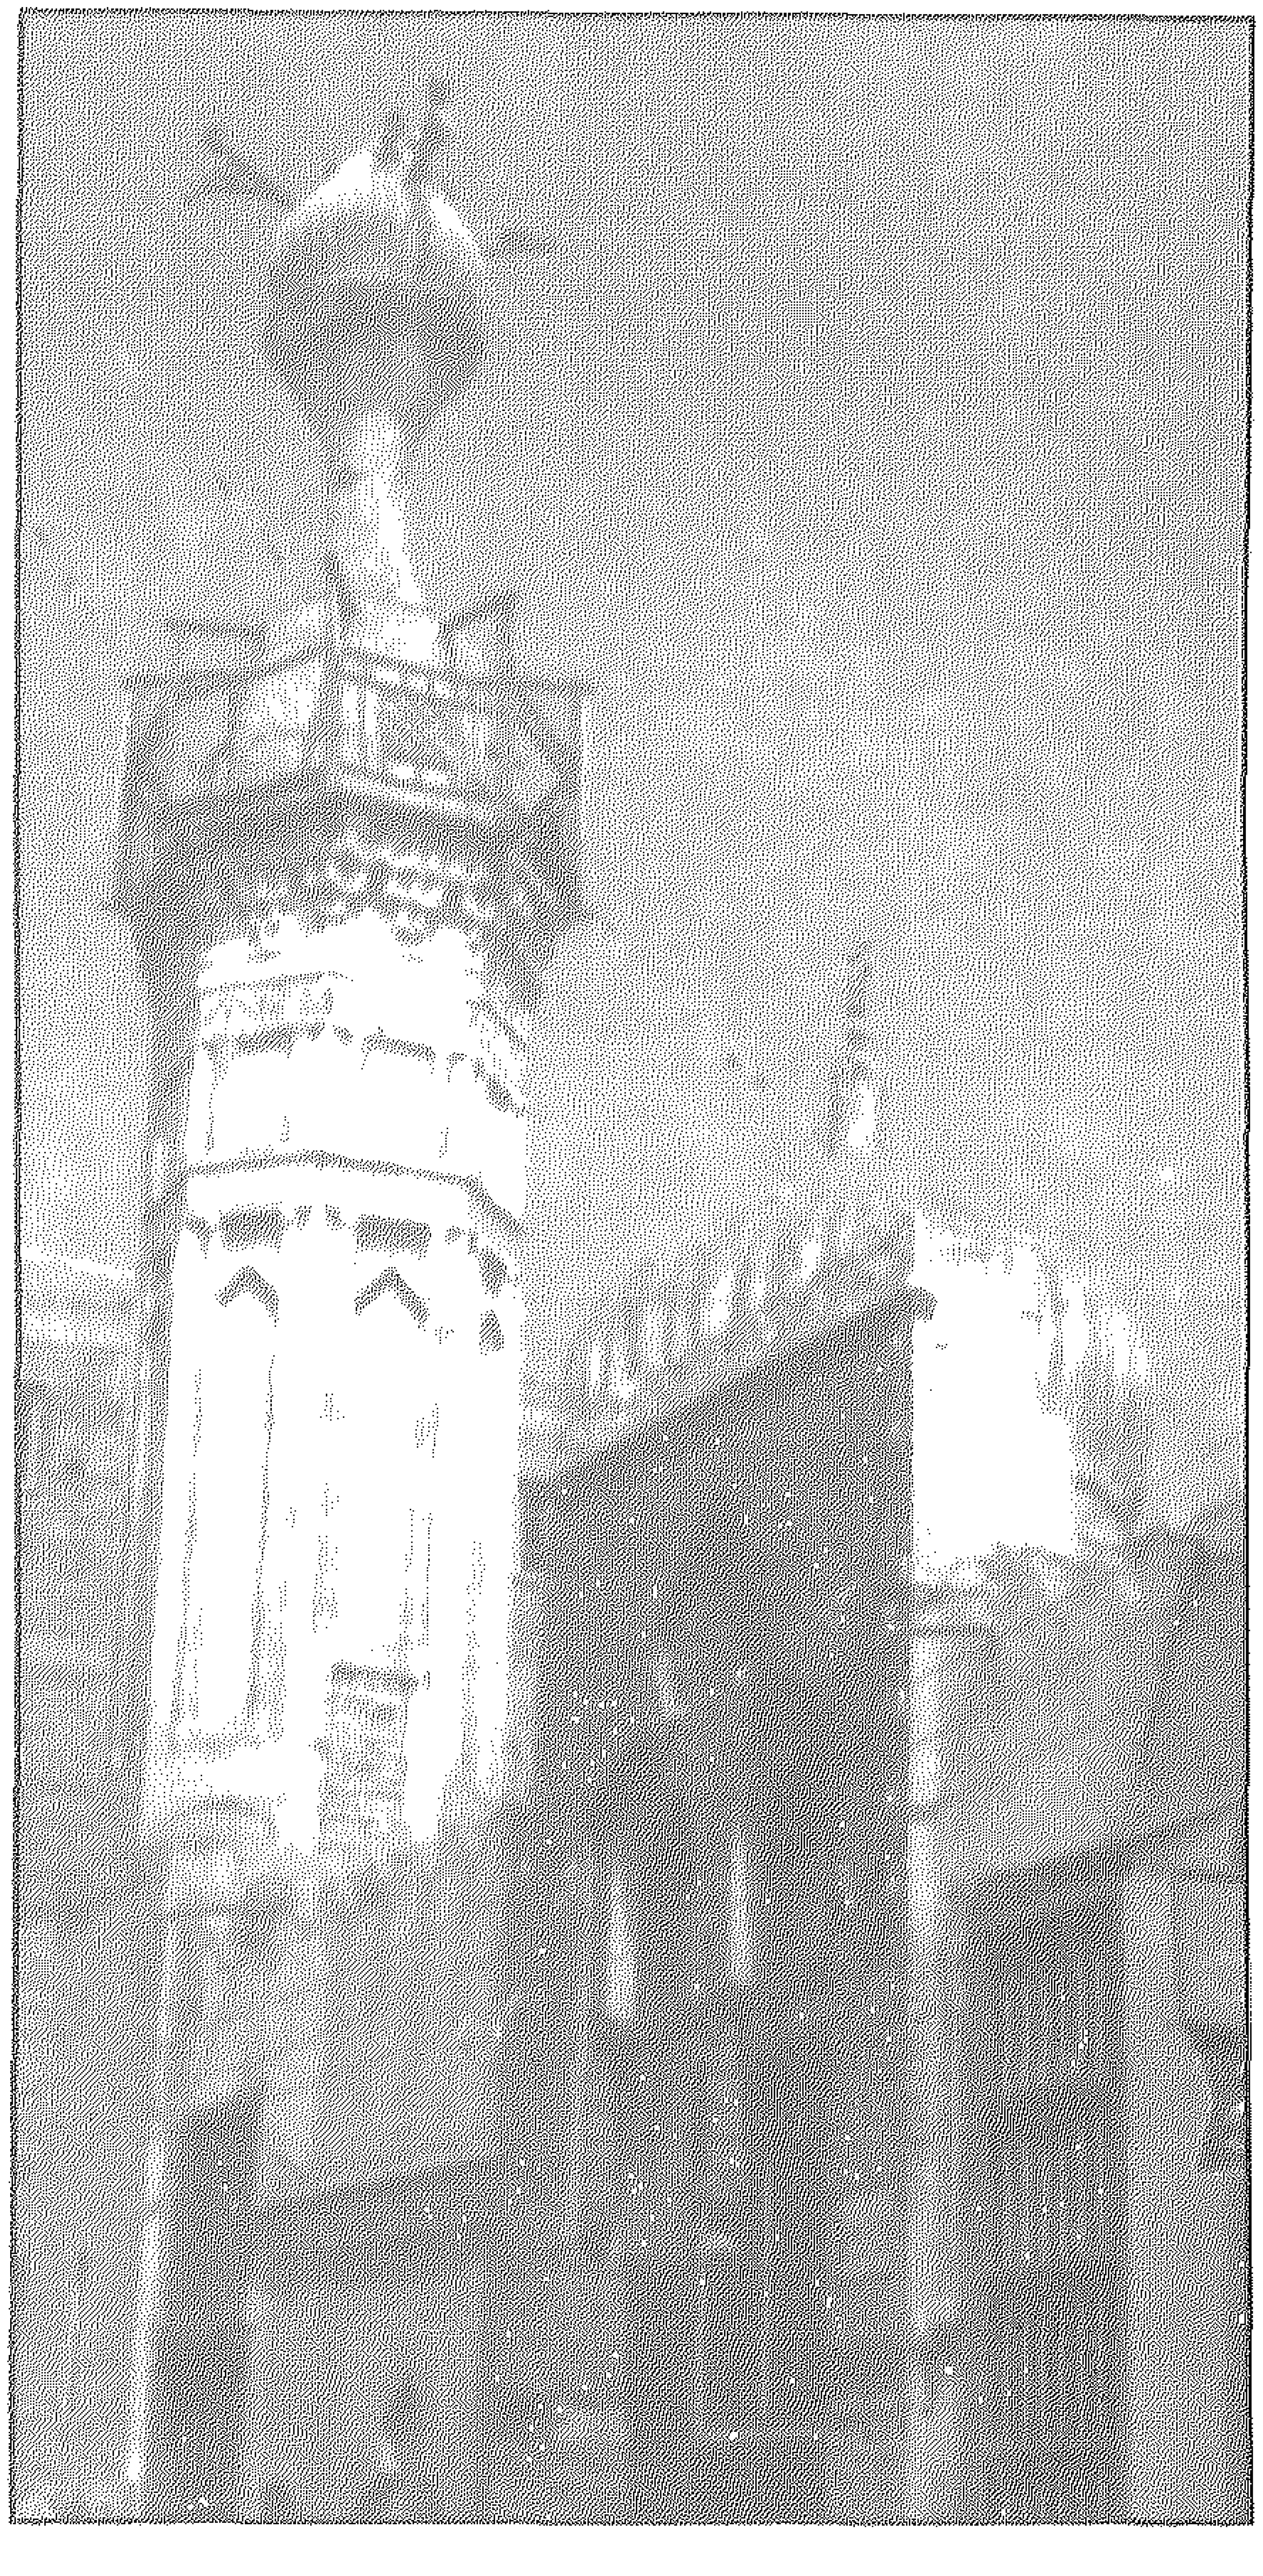
مسجد داعي الدار قبل الترميم

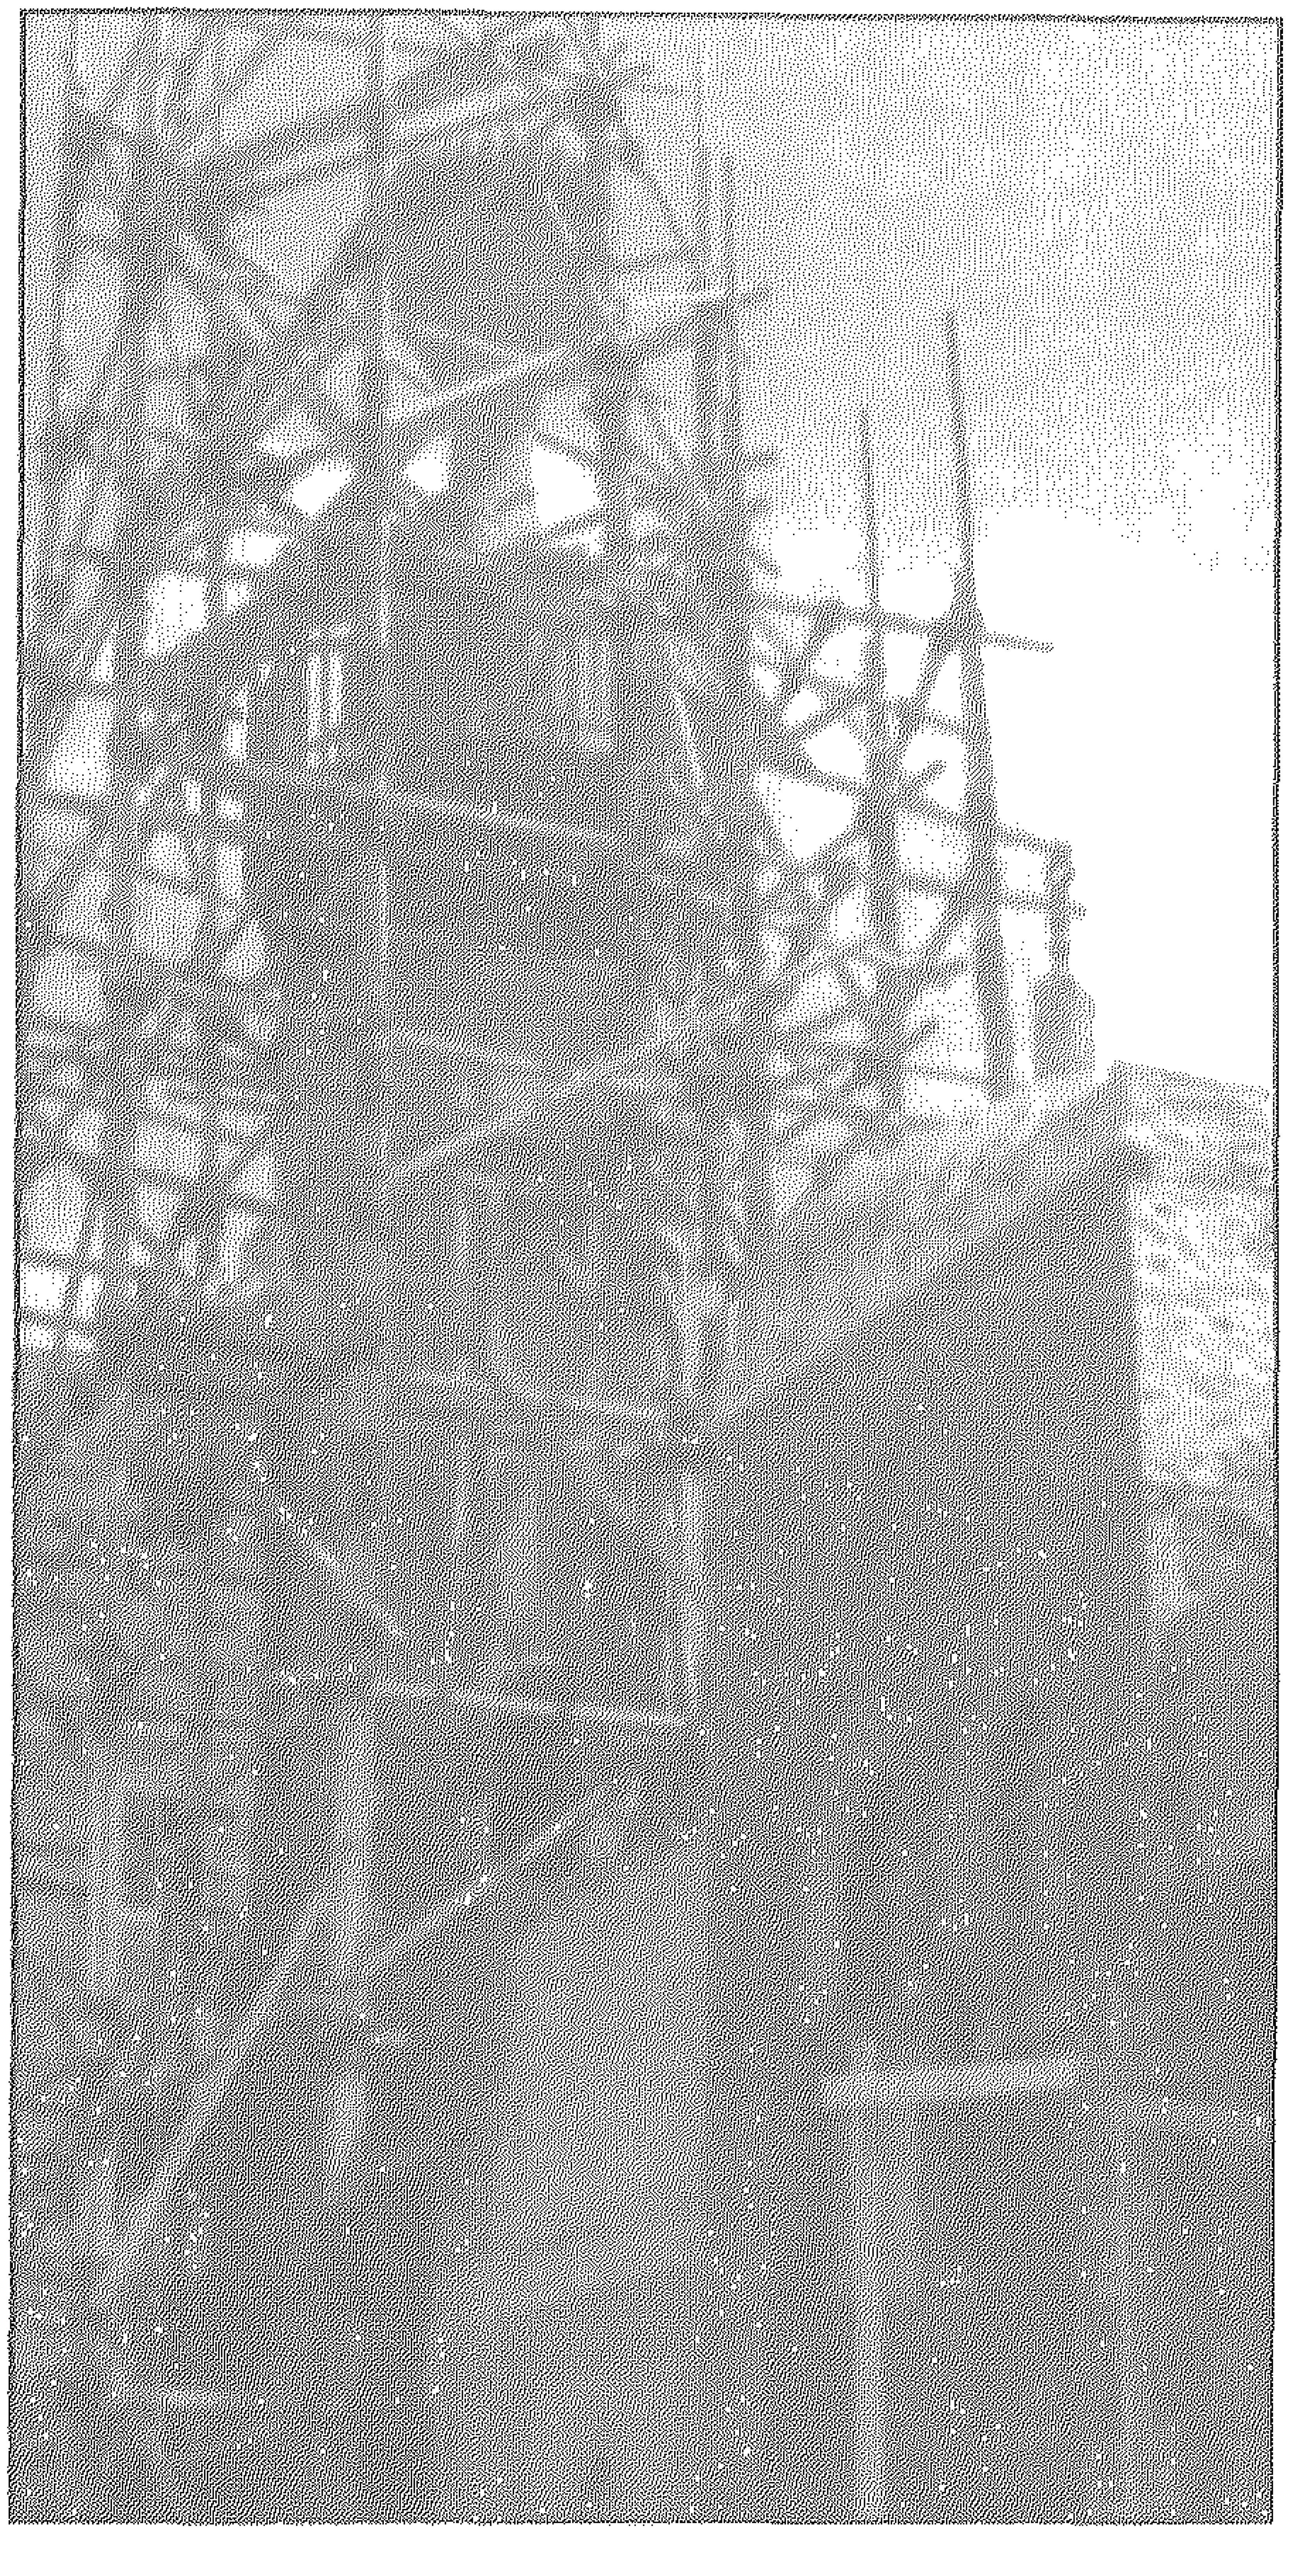
مسجد داعي الدار أثناء الترميم
